## 20. CAS PARTICULIERS

#### 20.1.1. Arbre de Judée N°215 (parc Josette et Maurice Audin)

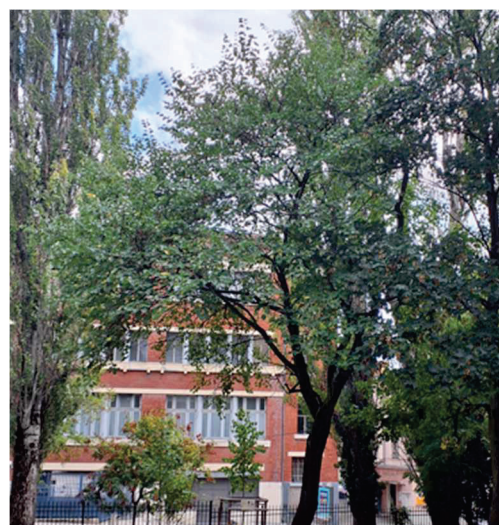
Arbre de Judée N° 215

Compte tenu de l'état mécanique très défavorable de l'arbre et de la présence du **Ganoderme d'Europe**, **un abattage est préconisé pour des raisons de sécurité**, en raison du risque élevé qu'il représente dans un secteur fréquenté, notamment à proximité de bancs. **L'arbre présente en effet une inclinaison marquée au-dessus des assises du parc, le son au niveau du collet est totalement dégradé à la suite d'un sondage au maillet, et une fissure longitudinale traversante est observée sur le tronc**, autant de facteurs aggravants significativement son instabilité structurelle. Il est donc impératif de procéder à cette intervention dans un délai maximal d'un mois, compte tenu de la forte cible environnante et du niveau de risque associé.

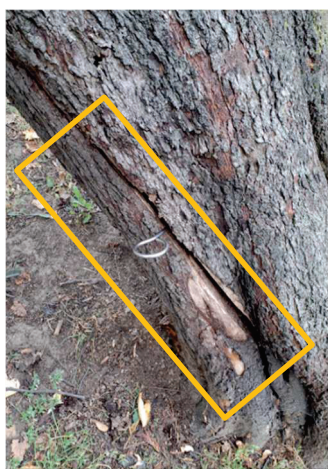
Fissure ouverte

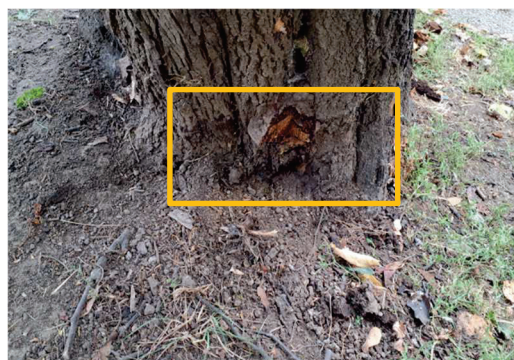
Fructification de ganoderme
